Comune di Sesto San Giovanni - Via Fratelli Casiraghi

C-D - via F.lli CASIRAGHI percorso ciclabile in corsia riservata bidirezionale separata da stalli di sosta, tratto quota marciapiede separato da pedoni - 900 m

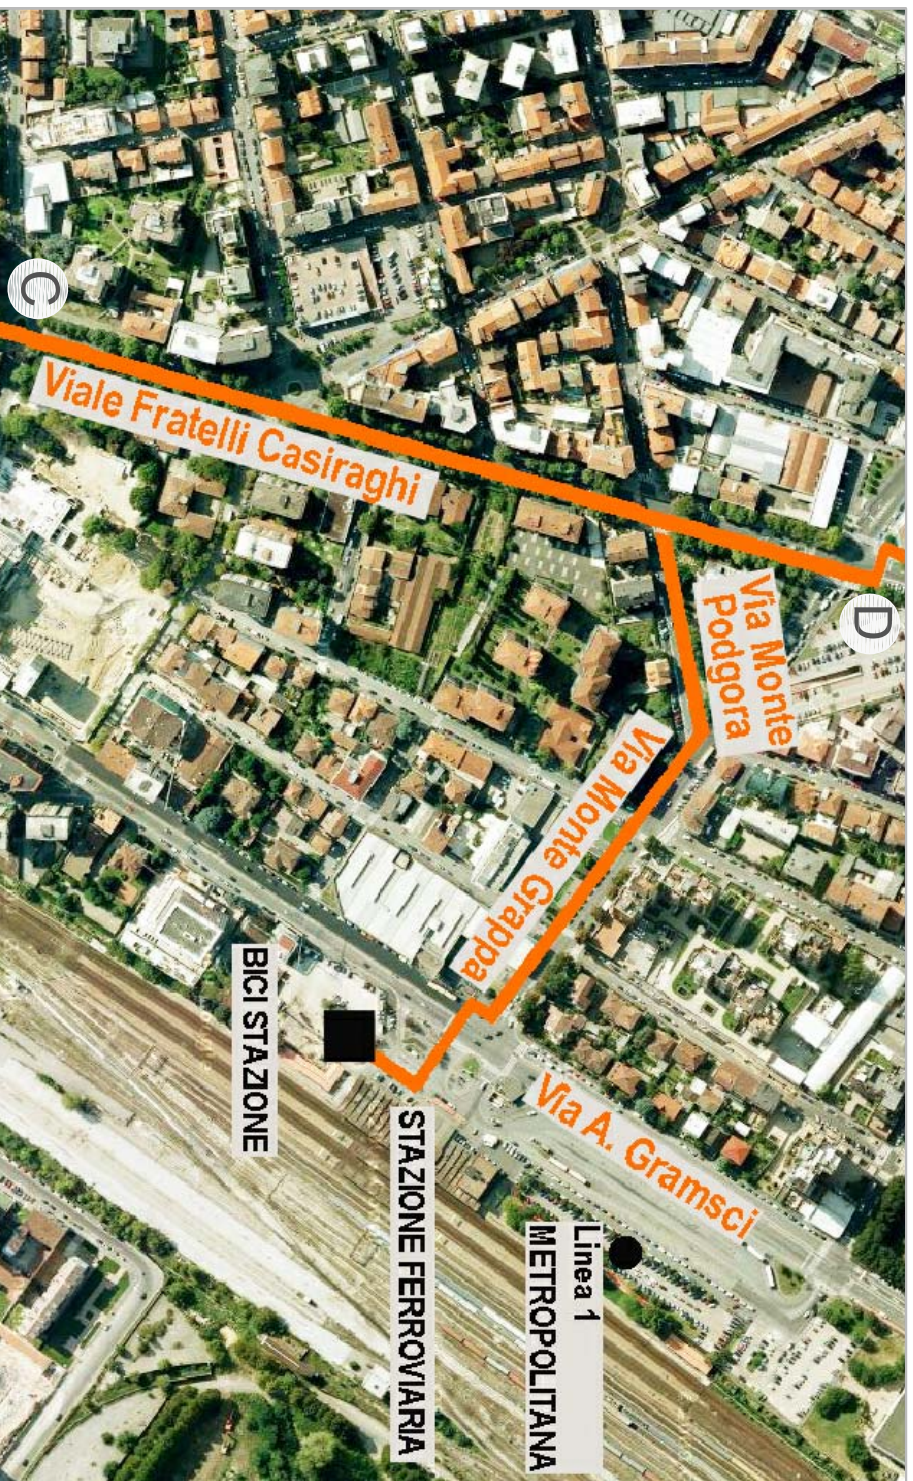
LARGHEZZA CORSIA	3 m
ELEMENTO SEPARATORE	presente lato strada e lato pedoni - aiuole/ transenne metalliche/colonnine in granito
PAVIMENTAZIONE	asfalto colorato e tratti in cemento con resina
CORDONATURA	cls e pietra
SEGNALETICA VERTICALE SEGNALETICA ORIZZONTALE	presente
QUOTE ALTIMETRICHE	quota strada/ quota marciapiede
INTERSEZIONI ATTRAVERSAMENTI	a raso con rampe di raccordo
SOTTOPASSI SOVRAPASSI	assenti
ILLUMINAZIONE	presente quella stradale

NOTE: Percorso MiBici: rete ciclabile di supporto. Grado di permeabilità nullo.

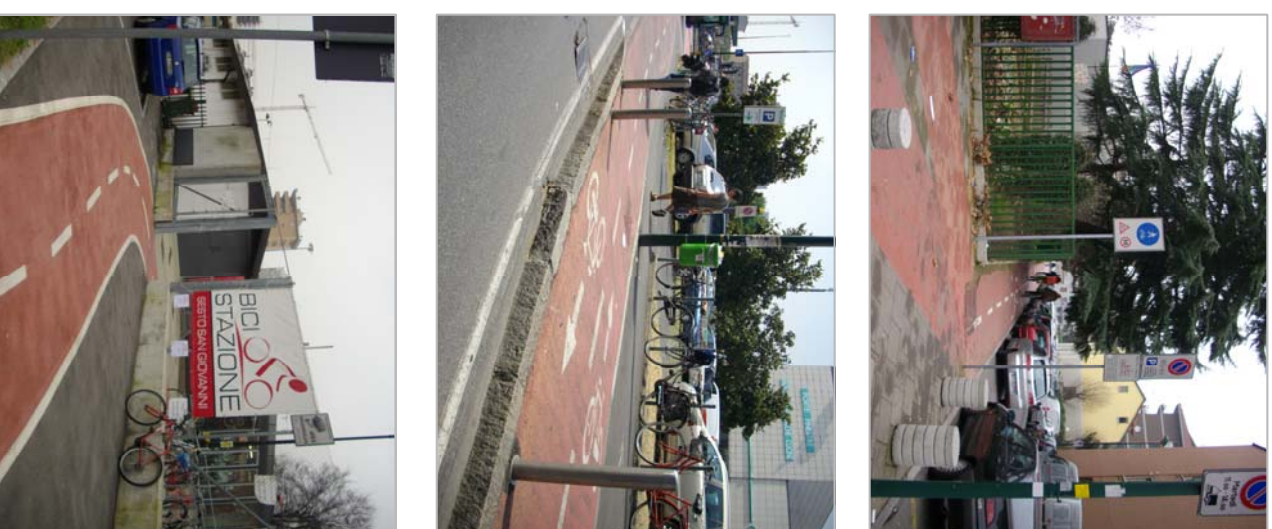
VEGETAZIONE	presente quella stradale
INTERMODALITA' treno/metro/bus/tram	-bus linee urbane Sesto S. Giovanni -400 m percorso ciclabile di raccordo con: fermata MM1 Sesto FS, Bici-stazione stazione Sesto FS
CICLOPARCHEGGI CICLOSERVIZI SERVIZI	portabiciclette, Bicistazione con servizio custodia e riparazioni ospedale, asl, poste, scuole
EMERGENZE STORICO CULTURALI	Scuola Galli Breda-sito industriale con richiesta inserimento nell'elenco UNESCO
LARGHEZZA CORSIA	2,5 m
ELEMENTO SEPARATORE	assente
PAVIMENTAZIONE	asfalto cemento con resina rossa
CORDONATURA	cls e pietra
SEGNALETICA VERTICALE SEGNALETICA ORIZZONTALE	presente
QUOTE ALTIMETRICHE	quota marciapiede
INTERSEZIONI ATTRAVERSAMENTI	a raso segnalati da segnaletica orizzontale
SOTTOPASSI SOVRAPASSI	assenti
ILLUMINAZIONE	presente quella stradale
VEGETAZIONE	presente quella stradale
INTERMODALITA' treno/metro bus/tram	-bus linee urbane Sesto S. Giovanni -fermata MM1 Sesto FS, -Bici-stazione - stazione Sesto FS

CICLOPARCHEGGI CICLOSERVIZI SERVIZI	portabiciclette, Bicistazione con servizio custodia e riparazioni poste, scuole, asl
EMERGENZE STORICO CULTURALI	Campari - sito industriale con richiesta inserimento nell'elenco UNESCO

NOTE: tratto di Via Podgora promiscuo con pedoni. Grado di permeabilità nullo.
